Guía de solución de problemas para sistemas con filtración incorporada y caja de interruptores de 3 vías

Problema: No se puede agregar aceite nuevo a la freidora

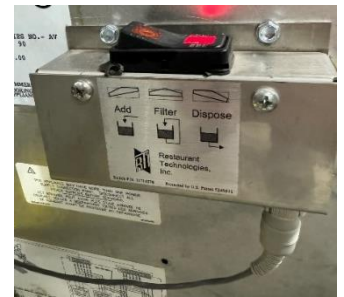
Caja de interruptores

Deseche el bloqueo

2. Mientras sigue las instrucciones de eliminación de su freidora, mueva el interruptor de palanca a "Desechar" en la caja de interruptores. ¿Se enciende la luz roja?

- Sí: vaya al paso 3.
- No: confirme que el cable de alimentación en la parte inferior de la caja del interruptor esté bien conectado y que la llave de bloqueo de eliminación esté colocada verticalmente para "desbloquear". ¿Se enciende la luz roja?
- Sí: ¿Puedes desecharlo ahora?
- Sí: problema resuelto.
- No: vaya al paso 3.
- No: comuníquese con Atención al cliente de RT para obtener servicio.
